#2 Opel Astra H (Limousine/Schrägheck, 4/5-türig)

GESAMTURTEIL

Ansehen — mit Prüfauflagen

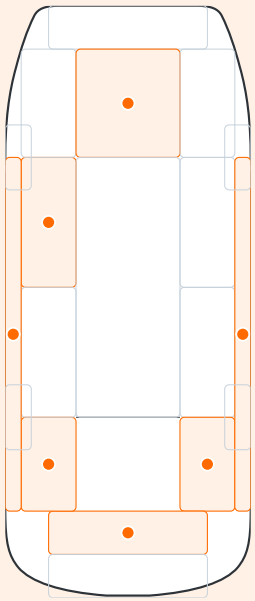
Fahrzeug-Draufsicht — optische Auffälligkeiten nach Karosseriezone

- **Fahrertür:** Verkäufer erwähnt allgemeine optische Gebrauchsspuren durch den Vorbesitzer; Türunterkanten zählen laut Rostkanten-Hinweis zu den bekannten Schwachstellen – bei Besichtigung mit Tageslicht prüfen.

- **Windschutzscheibe:** Modelltypisch beim Astra H: Rost am Windschutzscheibenrahmen möglich – Dichtung anheben und Rahmenkante auf Blasenbildung/Rost prüfen.

- **Seitenteil hinten rechts:** Radlaufkante hinten zählt zu den bekannten Rostpunkten bei diesem Modell – bei Besichtigung prüfen.
- **Heckklappe:** Bekannte Rostkante beim Astra H: untere Kante bzw. Kennzeichenmulde – bei Besichtigung genau prüfen.

- **Seitenteil hinten links:** Radlaufkante hinten zählt zu den bekannten Rostpunkten bei diesem Modell – bei Besichtigung prüfen.
- **Schweller links:** Schweller gelten beim Astra H als bekannte Rostkante – bei Besichtigung genau prüfen.

- **Schweller rechts:** Schweller gelten beim Astra H als bekannte Rostkante – bei Besichtigung genau prüfen.
